| <p style="text-align: center;"><b>PISA, ITIS L. DA VINCI – VIA CONTESSA MATILDE</b><br/><b>EDIFICIO HANGAR: LAVORI DI ADEGUAMENTO SISMICO E DI MESSA IN SICUREZZA EDILE ED</b><br/><b>IMPIANTISTICA</b><br/><b>CUP E58C20000100004 CIG ZD6388CAC0</b></p> | |
| <b>SAGGI ARCHEOLOGICI FINALIZZATI ALLA VERIFICA PREVENTIVA DELL'INTERESSE ARCHEOLOGICO</b> | |
| <b>RELAZIONE SINTETICA</b> | |

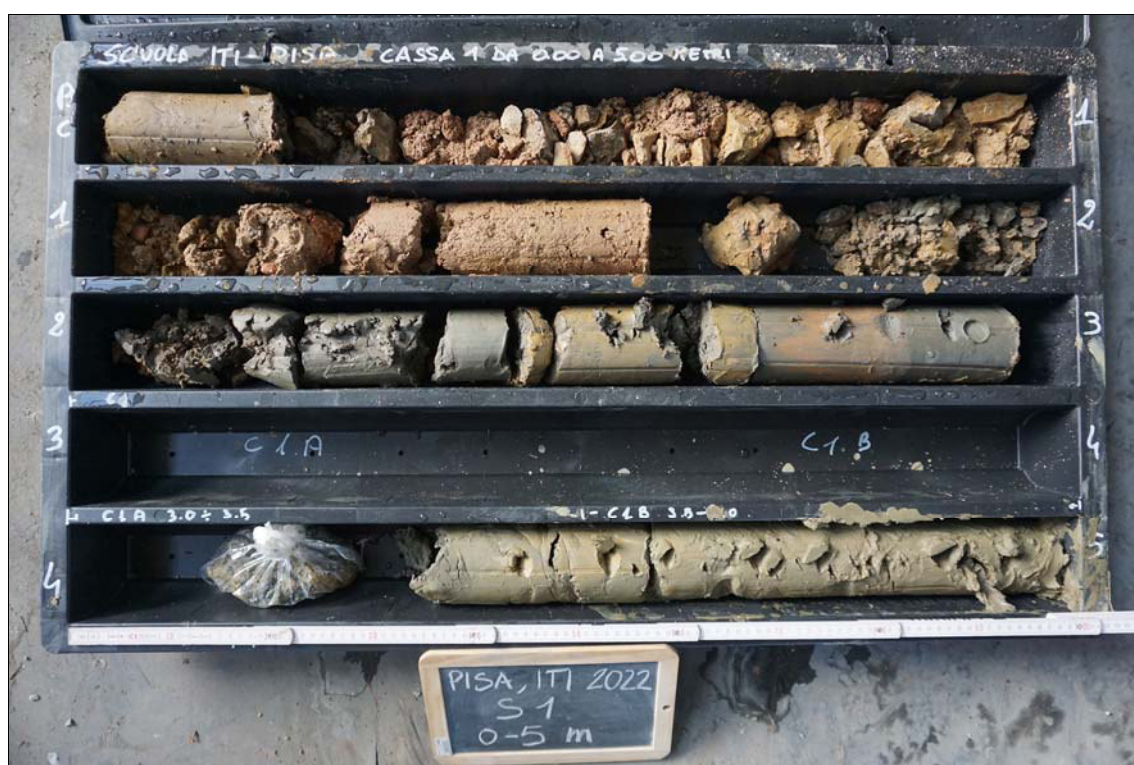
fig. 3 - carotaggio S1, metri 0-5

Si è proceduto innanzi tutto alla lettura dei primi 5 metri del sondaggio a carotaggio continuo S1 (fig. 3) effettuato in data 18 novembre nell'area a verde a ridosso dell'angolo nordovest dell'edificio hangar; la successione stratigrafica identificata<sup>1</sup> ha evidenziato, al di sotto del terreno vegetale (US 1) e di un consistente livello di rialzo moderno del piano di calpestio (UUSS 2 e 3), un probabile suolo ricco di minuti frustuli ceramici (US 4), impostato al di sopra di uno strato (US 5) riconducibile alla presenza di un ambiente umido da mettere in relazione alla prossimità dell'area di indagine con il corso antico del fiume Auser, forse un tratto spondale. Le due UUSS hanno restituito due frammenti ceramici leggibili, purtroppo non diagnostici ai fini dell'inquadramento cronologico dei livelli, rappresentati da un frammento di parete di contenitore in ceramica depurata priva di rivestimento da US 4 e da un frammento di laterizio da US 5. Di seguito la successione stratigrafica identificata.

Successione stratigrafica:

| 0,00 / -0,20 m | US 1: terreno vegetale |
| -0,20 / -1,10 m | US 2: pezzame litico di piccole dimensioni misto a sabbia scarsamente addensata |

| -1,10 / -1,80 m | US 3: frammenti laterizi e scarse pietre di piccole dimensioni miste a sabbia maggiormente addensata |
| -1,80 m / -2,15 m | US 4: livello a matrice limo-argillosa con minuti frustuli fittili molto radi, si riconosce un fr. centimetrico di parete di ceramica depurata priva di rivestimento (a -1,85 m); probabile suolo |
| -2,15 / -3,00 | US 5: livello a matrice limo-argillosa al tetto con componente argillosa via via predominante e tracce di disfacimento vegetale, con rarissimi inclusi costituiti da pietre; si riconosce un frammento laterizio (a -2,70 m) |
| -3,00 / - 4,40 m | lacuna dovuta ai prelievi per le indagini geotecniche |
| -4,40 / - 4,50 m | US 6: lente di sabbia scarsamente addensata |
| -4,50 / -5,00 m | US 7: strato a matrice argillosa molto plastica, di colore marrone-grigio, privo di inclusi |

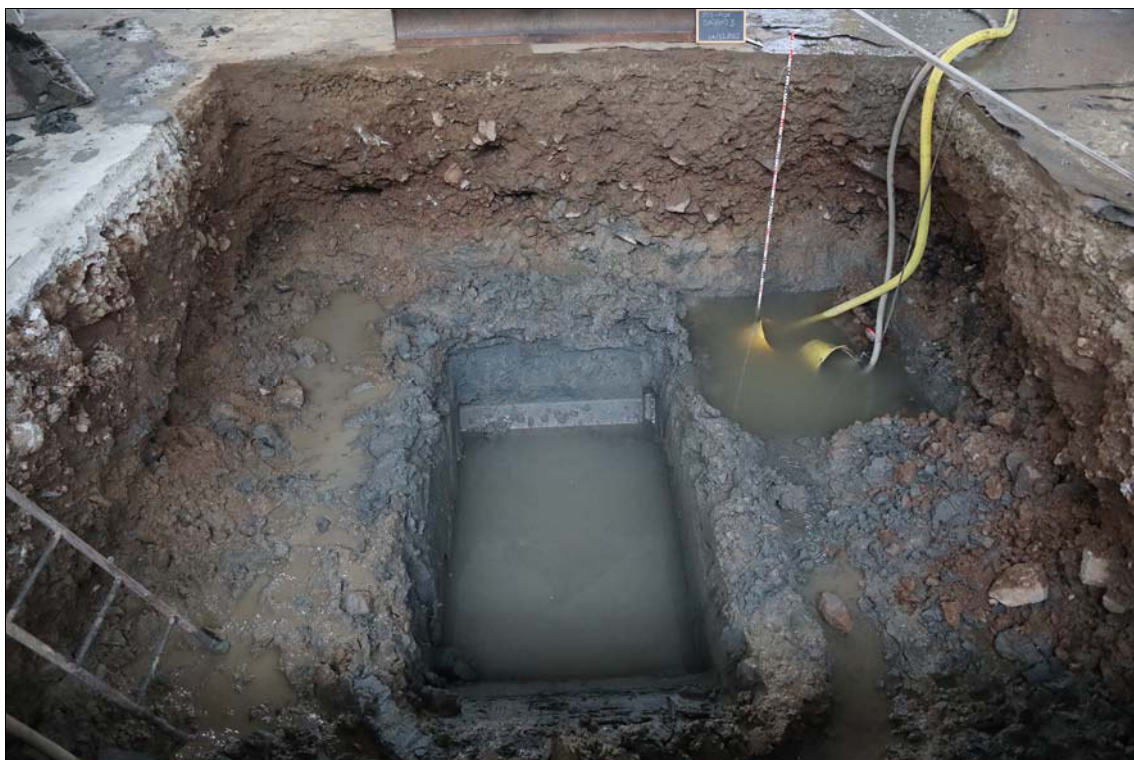
*fig. 4 - saggio 3*

Sono stati poi eseguiti i tre saggi archeologici, effettuati a mezzo meccanico con benna liscia, il primo dei quali è stato posizionato all'interno dell'edificio hangar (n. 3; fig. 4). Dopo la demolizione della pavimentazione in lastre di cemento e linoleum (US 1) e del massetto in magrone (US 2), si è proceduto allo scavo di un consistente livello di circa 1,30 di spessore (US 3) che alterna a materiale di maggiori dimensioni (pietre non sbazzate) materiale più fine (ghiaia grossa e meno grossa), misto a sabbia scarsamente addensata. Si tratta presumibilmente di un rialzo moderno del piano di calpestio con funzioni di drenaggio, stante l'affiorare a circa -1 m dal p.c. di copiosissima acqua di falda che allaga completamente lo scavo. Al di sotto si evidenzia la presenza di uno strato (US 4) a matrice argillosa molto plastica, di colore grigio, ricco di frammenti fittili, dall'andamento suborizzontale, che viene asportato per circa 20 cm su tutta l'area. Alla luce delle difficoltà di scavo causate dall'acqua di falda, solo parzialmente aggottabile, di concerto con il funzionario della SABAP, dott.ssa C. Rizzitelli, che ha effettuato un sopralluogo in data 13 dicembre, si stabilisce di procedere con un approfondimento al centro del saggio sino alla quota stabilita di -3 m dal p.c.; questo, dell'ampiezza di 1,50 x 2 m, evidenzia l'estendersi di US 4 sino alla quota di fine scavo. Tale US per la composizione della matrice è da ricondursi presumibilmente alla presenza di un ambiente umido da mettere in relazione con il corso antico dell'Auser e restituisce numeroso materiale fittile, costituito principalmente da frammenti di tegole con ala e coppi (campionati sulla base del differente impasto) e frammenti di ceramica da mensa/dispensa e da cucina, nonché numerosi anforacei; alcuni frammenti di terra sigillata italica e di probabile vernice nera depongono a favore di una non meglio precisabile frequentazione dell'area in età imperiale – per altro già ampiamente documentata negli studi – mentre un frammento di maiolica arcaica potrebbe estendere il range cronologico all'età medievale. Di seguito la successione stratigrafica identificata.

**Successione stratigrafica:**

| 0,00 / -0,06 m | US 1: pavimentazione moderna in lastre di cemento e linoleum |
| -0,06 / -0,20 m | US 2: massetto in cemento |
| -0,20 / -1,50 m | US 3: livello di rialzo/drenaggio del piano di calpestio in ghiaia grossa mista a sabbia scarsamente addensata al tetto, pezzame litico misto a sabbia maggiormente addensata al centro e ghiaia fine/materiale sciolto al fondo |
| -1,50 / -3,00 m | US 4: strato a matrice argillosa molto plastica, di colore grigio, ricco di frammenti fittili fluitati, in particolare laterizi, anforacei e ceramica acroma; si distinguono due frammenti di terra sigillata italica ed un frammento di maiolica arcaica |

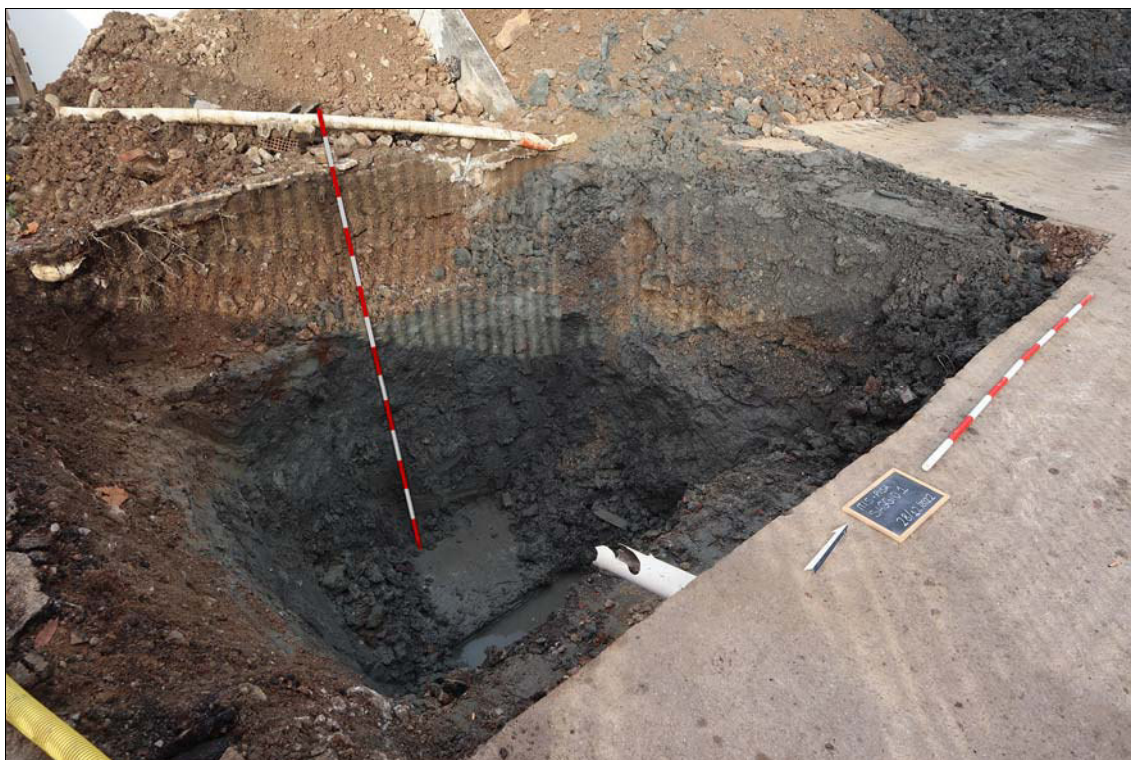
*fig. 5 - saggio 1*

Il secondo saggio ad essere stato eseguito è stato il n. 1 (fig. 5), posizionato a ridosso dei cavalletti ad est dell'hangar. Dopo il taglio e la rimozione della pavimentazione in asfalto relativa al cortile (US 0) e la rimozione del relativo sottopavimentale in stabilizzato (US 5), è stato individuato lo stesso livello di rialzo o drenaggio costituito da ghiaia, pezzame litico di piccole e medie dimensioni e mattoni moderni individuato già nel saggio 3 che però in questo sondaggio risulta solo dello spessore di circa 50 cm (US 3); all'interno vi era il passaggio di alcuni sottoservizi in disuso i cui tubi in plastica sono stati rimossi nel corso dello scavo. Immediatamente al di sotto di questo strato è emerso un livello a matrice argillosa (US 6) molto simile a quello individuato a quote più profonde all'interno del saggio 3 ma al cui interno si è potuta riscontrare solo la presenza di materiale di risulta di carpenteria recente (laterizi, tavole e fil di ferro) probabilmente pertinente alla costruzione dei cavalletti della struttura dell'hangar o della piattaforma in cemento armato individuata alla quota di -2,60 m (US 7); tale struttura occupa solo la metà occidentale del saggio, la parete orientale è molto netta e non se ne è individuata la fine o una possibile connessione con altri elementi della struttura hangar. Lo scavo è proseguito solo nella porzione orientale fino a raggiungere la profondità di progetto di -3 m, quota alla quale continua la presenza di US 6 e non si individua alcun elemento archeologicamente rilevante.

Il saggio sembra aver dunque intercettato una stratigrafia già sconvolta dagli interventi effettuati per la realizzazione dei cavalletti e la messa in posa di sottoservizi; a lavorazioni ultimate il parziale crollo della sezione est del saggio nella sua parte più profonda ha messo in luce un livello, differente per colore da quelli individuati, che potrebbe essere una delle Unità Stratigrafiche intaccate dalle lavorazioni suddette. Purtroppo per problemi di sicurezza determinati alla forte instabilità delle pareti dello scavo, non si è potuto procedere all'analisi di tale strato e/o alla sua documentazione.

**Successione stratigrafica:**

| 0,00 / -0,06 m | US 0: pavimentazione moderna del cortile in asfalto |
| -0,06 / -0,20 m | US 5: sottopavimentale in stabilizzato |
| -0,20 / -0,70 m | US 3: livello di rialzo/drenaggio del piano di calpestio in ghiaia grossa mista a sabbia scarsamente addensata al tetto, pezzame litico misto a sabbia maggiormente addensata al centro e ghiaia fine/materiale sciolto al fondo |
| -0,70 / -3,00 m | US 6: strato a matrice argillosa molto plastica, di colore grigio, ricco di laterizi moderni e materiale di cantiere (tavole in legno e fil di ferro da carpenteria) |
| -2,60 / -3,00 m | US 7: piattaforma in cemento armato che occupa solo il tratto occidentale del saggio |

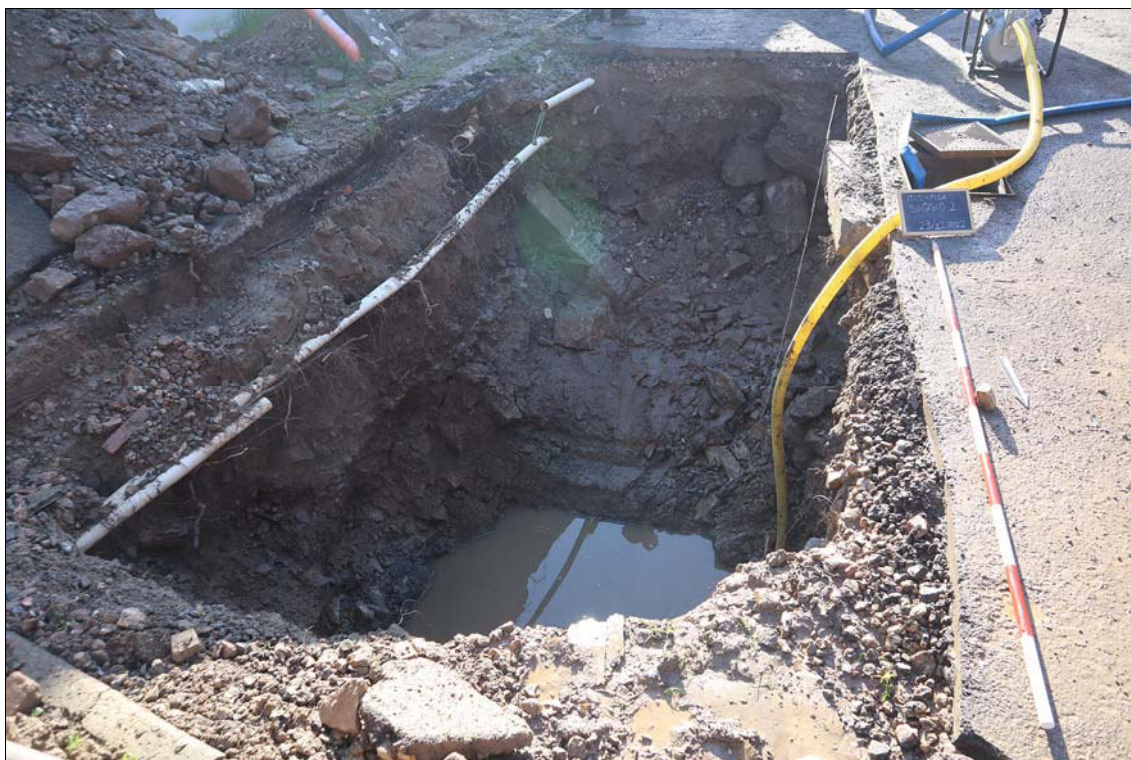
fig. 6 - saggio 2

Il saggio è posizionato a ridosso della porzione occidentale dell'edificio hangar e ha dimensioni differenti da quelle previste dal progetto di scavo, a causa della presenza nell'area di un condotto fognario che ha comportato la riduzione della larghezza del sondaggio (fig. 6).

Dopo il taglio e la rimozione della pavimentazione in asfalto relativa al cortile (US 0) e la rimozione del relativo sottopavimentale in stabilizzato (US 5), è stato individuato il livello di rialzo o drenaggio (US 3) costituito da ghiaia, blocchi in pietra e mattoni moderni già individuato nei precedenti sondaggi ed esteso fino a circa -1,70 m di profondità. Lungo la sezione orientale in tale livello risultano alloggiati alcuni cavi in tubazioni di plastica di piccolo diametro, mentre lungo quella occidentale emerge la parete est del condotto fognario; US 3 oblitera inoltre la porzione sepolta del cavalletto di fondazione dell'hangar. Al di sotto emerge uno strato a matrice argillosa (US 9) con pezzame litico di grandi dimensioni e frammenti di laterizi moderni che si estende fino quasi alla quota di fine scavo (-3 m) dove si individua una piattaforma in cemento armato che non è stato possibile documentare a causa della copiosa acqua di risalita.

Anche in questo caso il saggio ha intercettato una stratigrafia già sconvolta dagli interventi precedenti (messa in posa dei cavalletti dell'hangar, dei sottoservizi e del condotto fognario); in particolare il limite dello scavo per le fondazioni dell'edificio hangar è stato individuato lungo la sezione settentrionale del saggio.

**Successione stratigrafica:**

| 0,00 / -0,06 m | US 0: pavimentazione moderna del cortile in asfalto |
| -0,06 / -0,20 m | US 5: sottopavimentale in stabilizzato |
| -0,20 / -1,70 m | US 3: strato a matrice sabbiosa mista a blocchi in pietra e pezzame litico |
| 0,00 / -1,30 m | US 8: cavalletto in cemento armato pertinente all'edificio hangar |
| -1,70 / -2,60 m | US 9: strato a matrice argillosa con pezzame litico e fittile (mattoni forati) |
| -2,60 / -2,70 m | US 10: piattaforma in cemento armato |
